### DECYZJA NR WAiB.6741.11.38.45.2019.IR

rozbiórkę budynku mieszkalnego wielorodzinnego  
przy ul. Poznańskiej 173 w Toruniu  
(obręb 70, działka nr 131, jedn. ew. 046301\_1 Toruń).

# PROJEKT ROZBIÓRKI

## Budynku mieszkalnego wielobrodzinnego przy ul. Poznańskiej Nr 173 w Toruniu

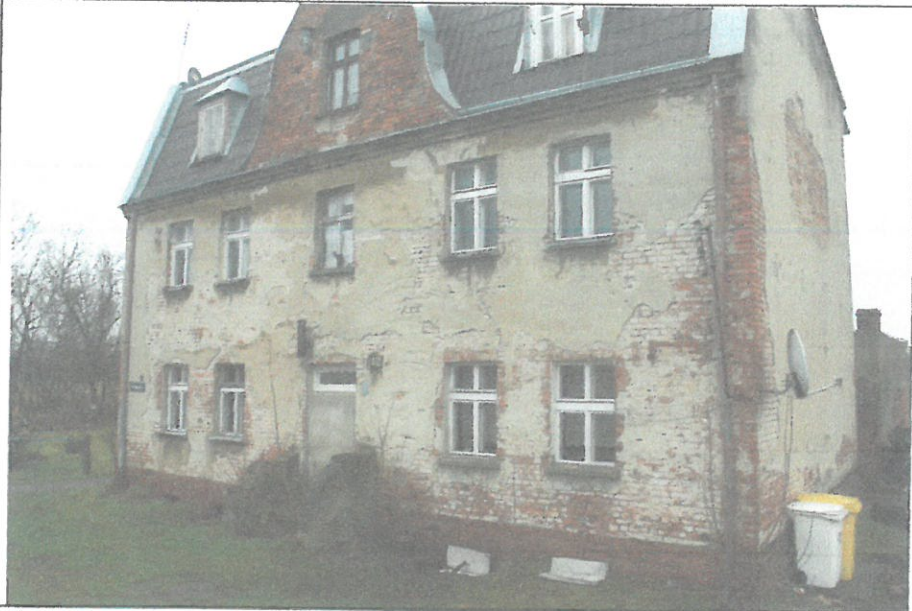
Elewacja budynku od strony frontowej tj. od ulicy Poznańskiej jest w bardzo złym stanie technicznym. Tynk na elewacji ma same ubytki przez co widoczne są cegły z brakiem zaprawy. Na wysokości cokoła są widoczne zawilgocenia i wypłukana zaprawa między cegłami.

FOT NR 1  
Elewacja frontowa  
budynku

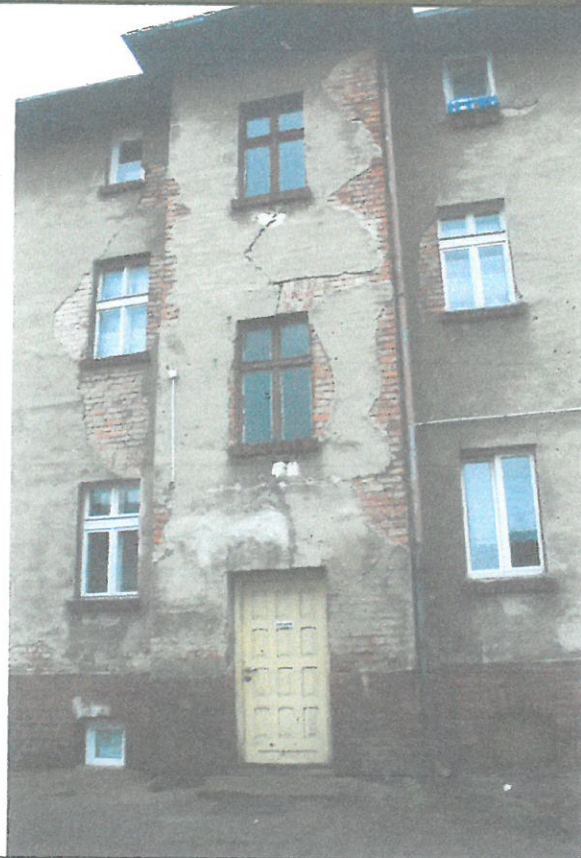
Elewacja budynku od podwórza jest również w złym stanie technicznym. Tynk na całej powierzchni ścian zewnętrznych budynku odpada i jest zawilgocony, ma ubytki, stąd widoczne są cegły z wypłukaną zaprawą. Na elewacji widoczne są rysy i pęknięcia oraz prowizoryczne naprawy tych pęknięć.

FOT NR 2  
Elewacja budynku od  
strony podwórka

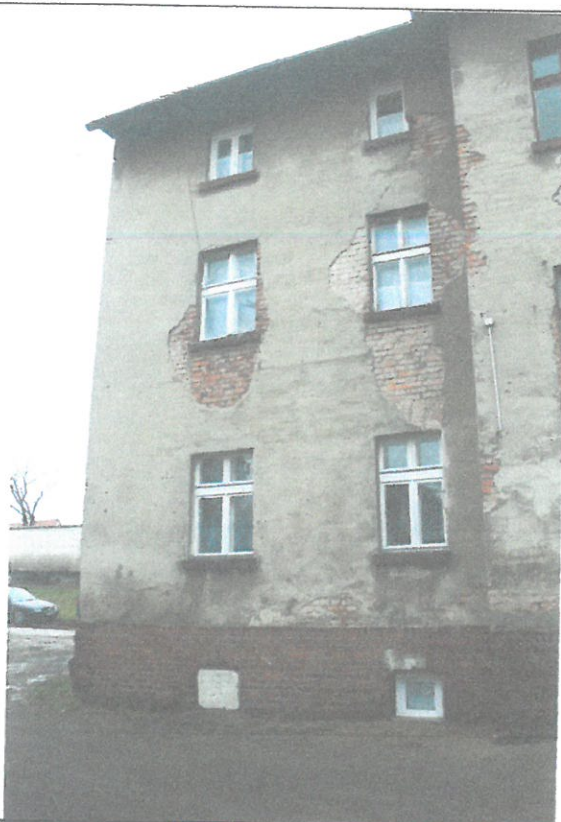
FOT NR 3  
Elewacja budynku od  
strony podwórka

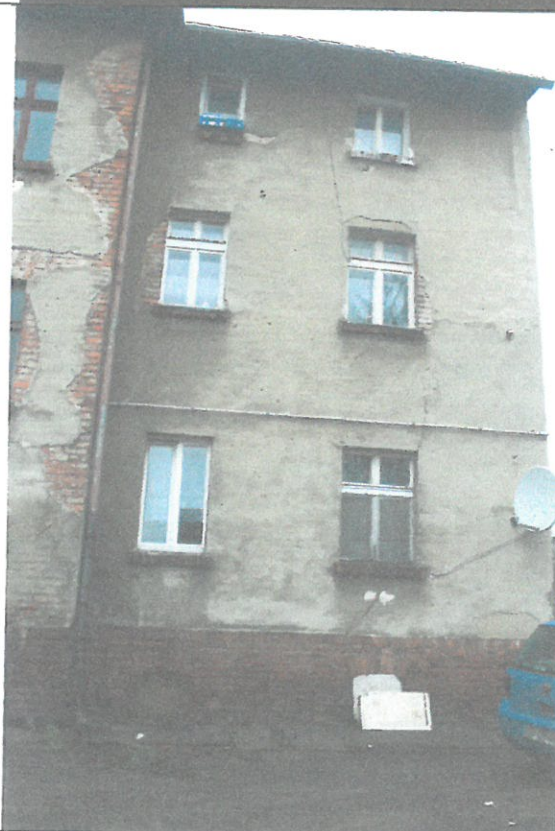
FOT NR 4  
Elewacja budynku od  
strony podwórka

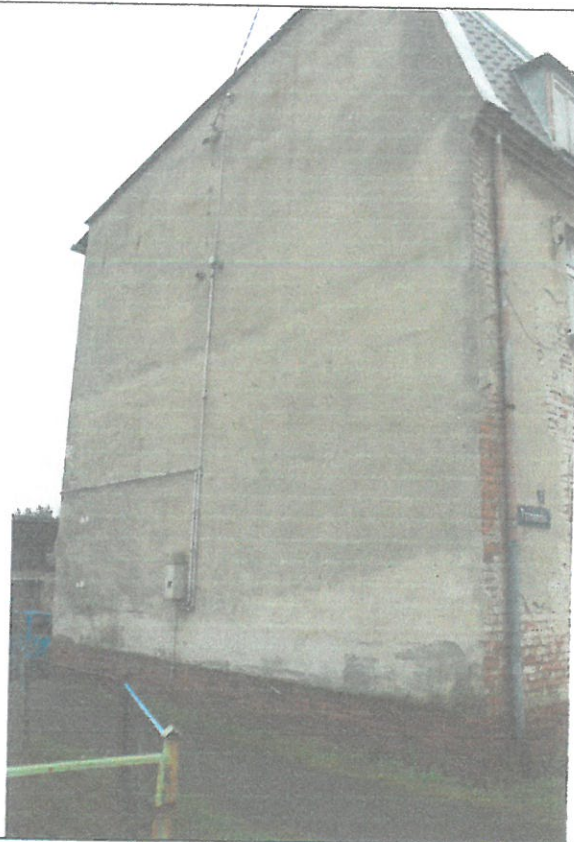
Ściana szczytowa od strony ogrodu jest w stanie awaryjnym tzn. że jej aktualny stan techniczny nie nadaje się do naprawy. Rysy i pęknięcia na elewacji ściany zewnętrznej biegną od poddasza aż do fundamentów o różnej szerokości.

FOT NR 5  
Elewacja szczytowa  
budynku od strony  
podwórka

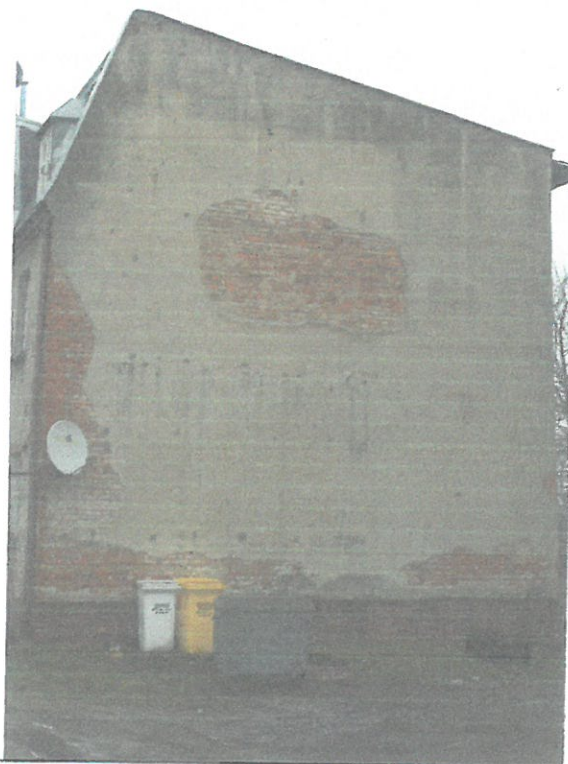
Druga ściana szczytowa budynku nie posiada rys ani pęknięć lecz na całej powierzchni elewacji są widoczne zacieki od wilgoci. Na cokole widoczne są braki cegieł oraz wykruszona zaprawa a umieszczona rura spustowa jest skorodowana, dziurawa i z urwanym wylotem, co ma wpływ na wilgoć elewacji.

FOT NR 6  
Elewacja szczytowa  
budynku

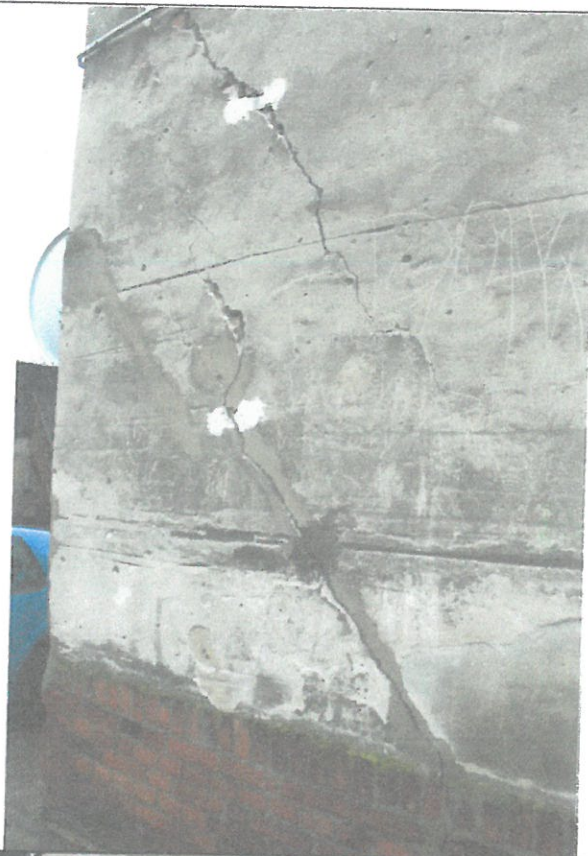
Na tą okoliczność została dokonana ekspertyza budowlana z odkrywkami fundamentów w 2016 i 2017 r. która szczegółowo określiła przyczyny destrukcji obiektu i zaleciła rozbórkę budynku w trybie pilnym.

FOT NR 7  
Pęknięcia na ścianie  
szczytowej budynku

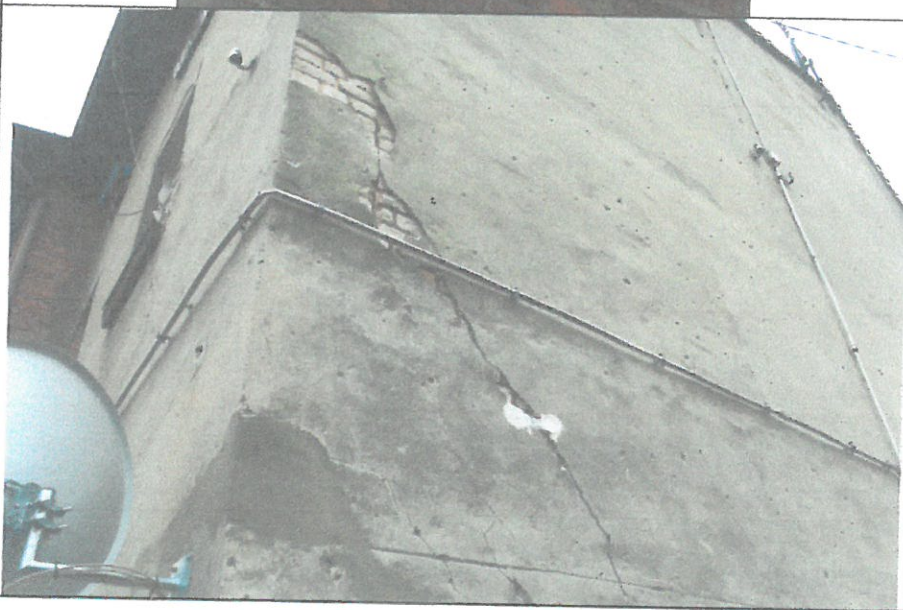
FOT NR 8  
Pęknięcia na ścianie  
szczytowej budynku

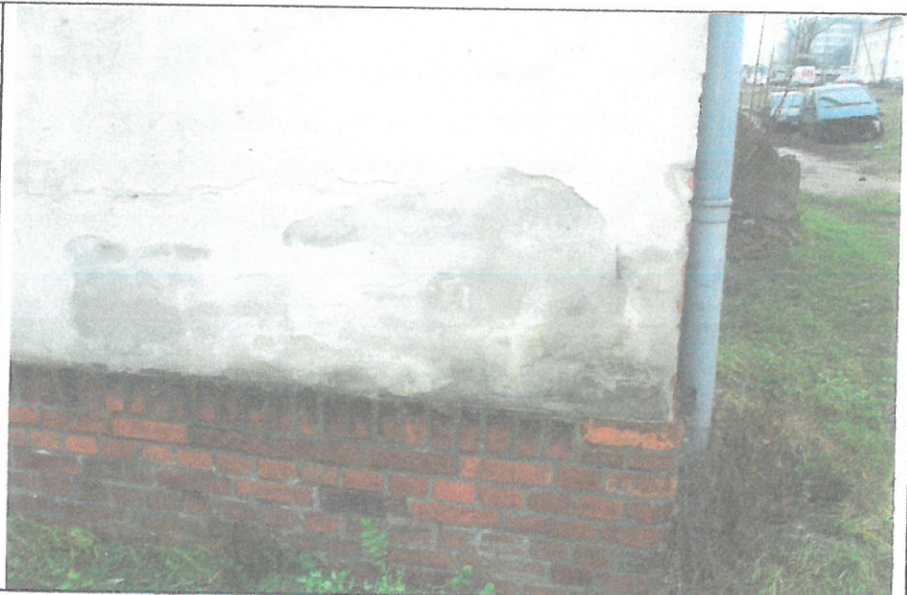
**FOT NR 9**  
Uszkodzony cokół na  
narożniku frontu  
budynku oraz  
podwórka

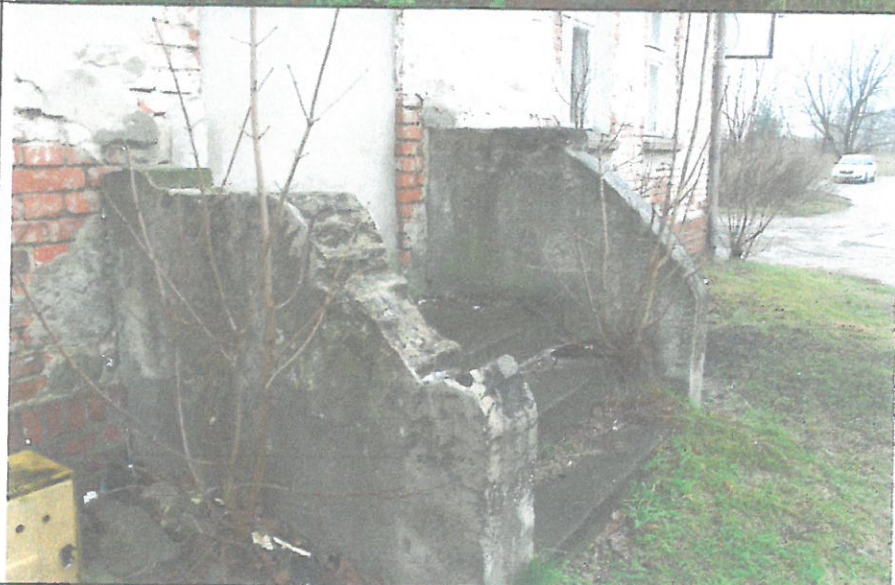
Wejście do budynku od frontu zostało zamurowane i od lat jest nie czynne a schody zewnętrzne ceglane, obetonowane są porośnięte roślinnością.

**FOT NR 10**  
Uszkodzone,  
nieużywane schody  
do budynku od strony  
frontu

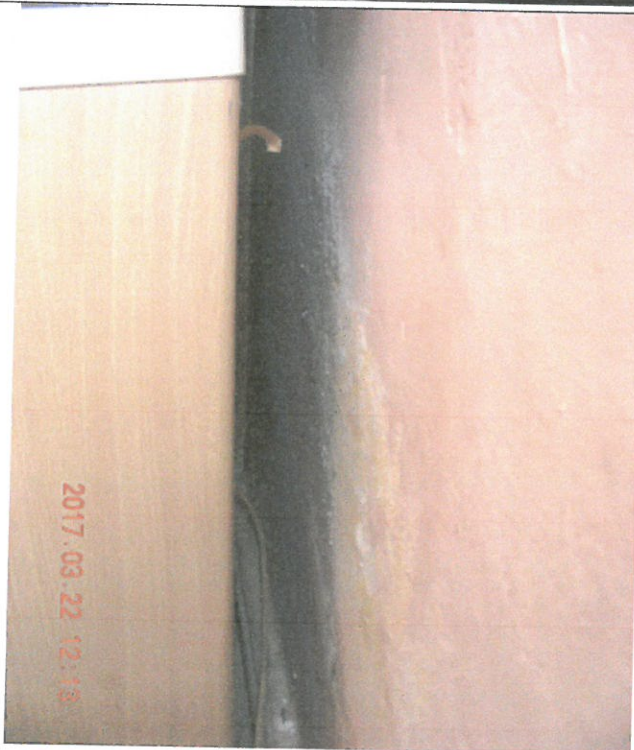
W pomieszczeniach parteru od strony południowo-zachodniej, narożniki ścian wewnątrz pomieszczeń są zakażone grzybami pleśniowymi. Naloty białe i szare ukazują się na ścianie. W innym miejscu lokali parteru są widoczne zawilgocenia do wysokości 1,00 metra.

FOT NR 12  
Parter. Południowo-  
zachodnie naroże  
ścian zewnętrznych.  
Zniszczenie powłoki  
malarskiej.

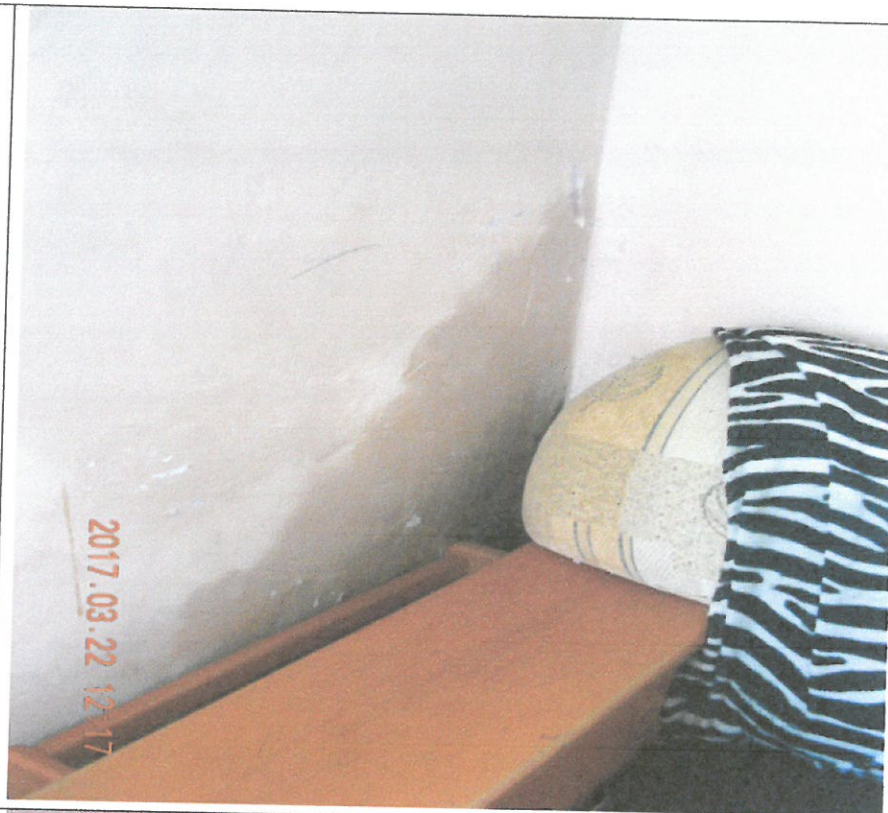
FOT NR 13  
Parter. Widoczne  
zawilgocenie do wys.  
100 cm ściany  
zewnątrznej płu-zach.  
w narożu ze  
ścianą wewnętrzną.

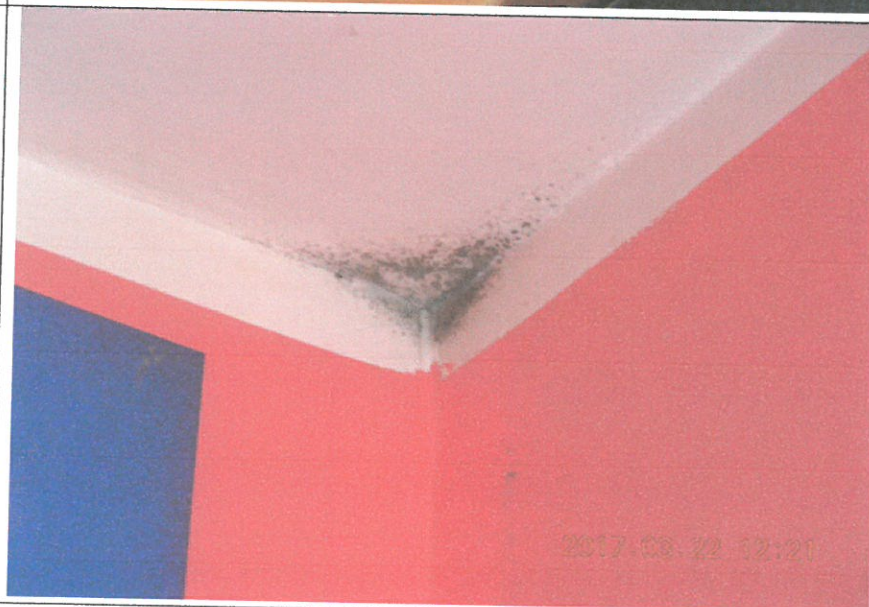
W pomieszczeniach lokali mieszkalnych usytuowanych w części południowo-zachodniej na ścianach i stropie widoczne naloty grafitowo-czarne grzybów pleśniowych.

FOT NR 14  
Piętro. Południowo-  
zachodnie naroże  
ścian zewnętrznych  
i stropu.

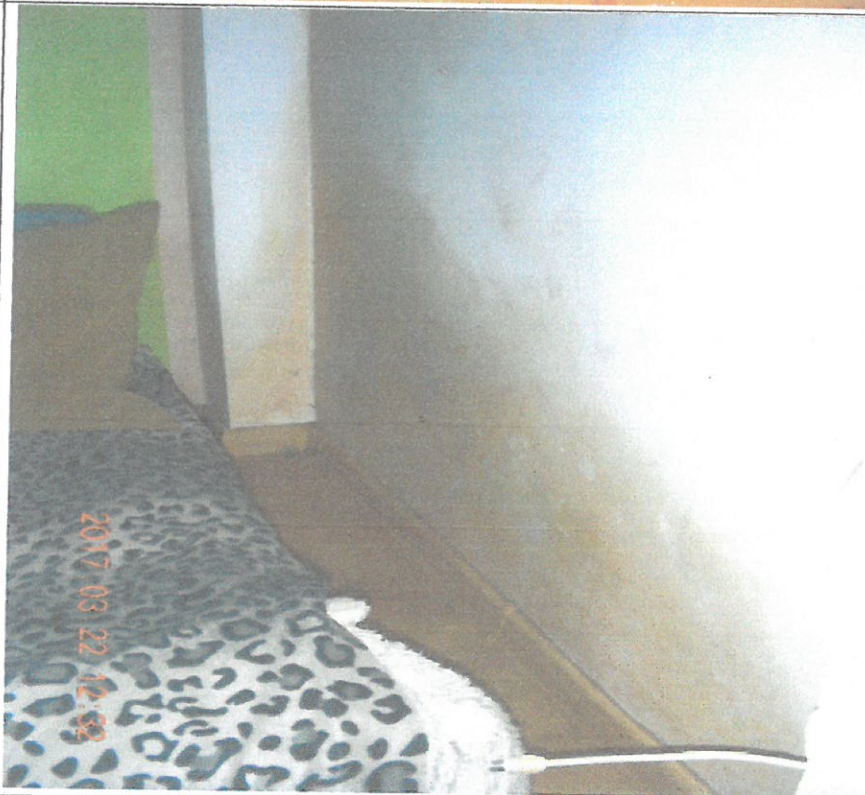
W pomieszczeniu w części posadzkowej / wnętrza podokienna / czarne naloty grzybów pleśniowych na ścianie od wewnątrz. W pomieszczeniu lokalu mieszkalnym od strony północno-wschodniej widoczna jest strefa wilgoci o różnych kolorach pleśni grzybowych. Połączenie ściany poddasza ze stropodachem jest mocno zawilgocone.

FOT NR 16  
Poddasze. Północno-  
wschodnie naroże  
ścian zewnętrznych.  
Widoczna strefa  
mocnego  
zawilgocenia.
